Abblendlicht rechts Xenon permanent defekt

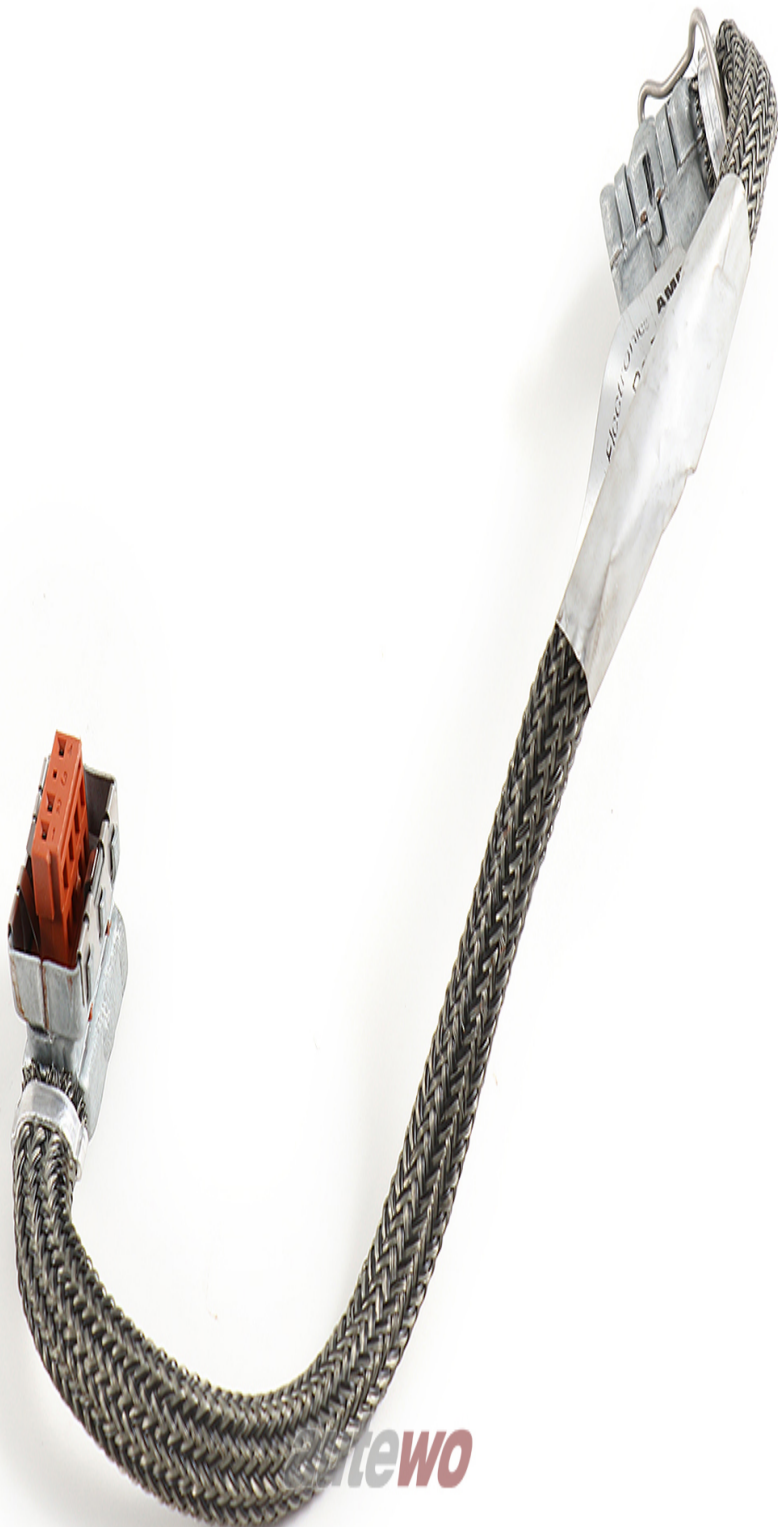
[3D0971671 Audi/Seat/VW A4 8E/B6 Kabel Xenon Steuergerät Links](#)

Artikelbezeichnung: 3D0971671 Audi/Seat/VW A4 8E/B6/Passat/Phaeton/Touareg 7L Kabel Xenon Steuergerät Links Angebot besteht aus: 1 Stück Passend...
www.autewo.de

Das ist das Kabel Steuergerät->Brenner, nicht das Kabel vom Scheinwerfer>Steuergerät
