Auspuffendrohr verrußt

mein Touareg 2 7P mit dem 262PS Diesel war vor kurzem zum Ölwechsel und Inspektion in der Werkstatt. Dabei fiel dem Mechaniker auf, dass meine Auspuffendrohre sehr verrußt sind, welche wohl normalerweise blitzblank sein sollten. Habe das Auto erst ein halbes Jahr und bin der Meinung, dass es da bereits auch schon so war. Auto läuft und fährt normal, Fehler sind auch keine vorhanden, wesshalb der Mechaniker nun erst keine weiteren Maßnahmen ergriffen hat. Wie sieht das bei euch aus und was könnte die Ursache sein?

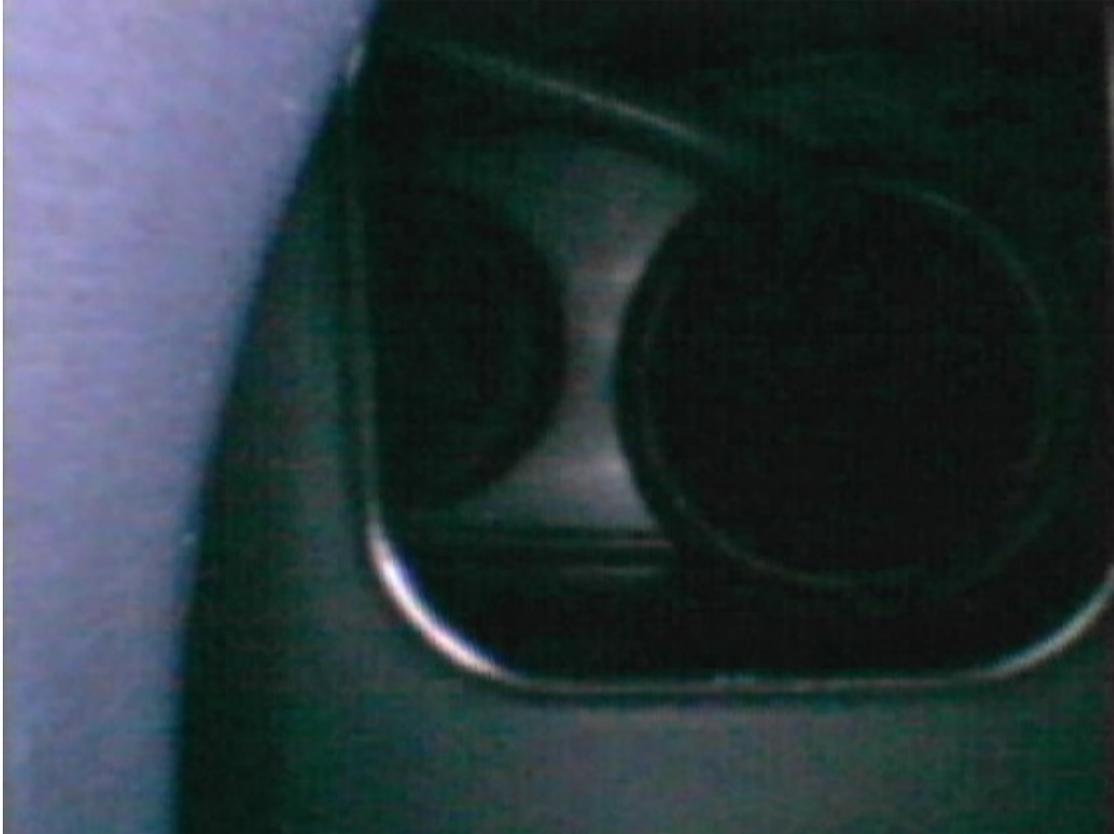
Ein Blick via Endoskop in den Endschalldämpfer, Position 110 cm ab Auspuffendrohr rechts. Auch hier ist - nach immerhin mehr als 50.000 km Laufleistung - gut erkennbar, daß keinerlei Rußablagerungen vorhanden sind. Weder im eigentlichen Auspuffendrohr.

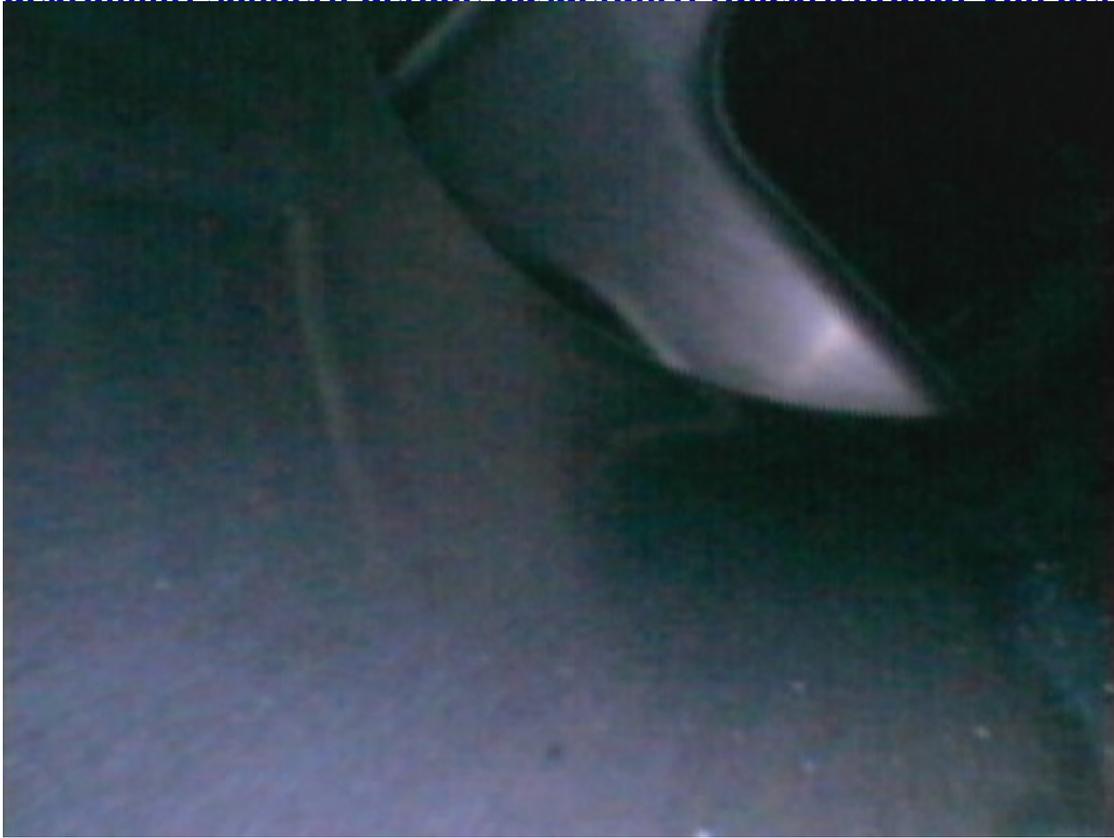
Ein endoskopischer Blick in den Endschalldämpfer am Übergang Abgasendrohr / Endschalldämpfertopf. Das Endoskop wurde ca. 105 cm tief (gerechnet ab dem rechten Endrohr) eingeführt. Man sieht im Vordergrund unten und links im Bild noch das Abgasendrohr u
