Auspuffendrohr verrußt

mein Touareg 2 7P mit dem 262PS Diesel war vor kurzem zum Ölwechsel und Inspektion in der Werkstatt. Dabei fiel dem Mechaniker auf, dass meine Auspuffendrohre sehr verrußt sind, welche wohl normalerweise blitzblank sein sollten. Habe das Auto erst ein halbes Jahr und bin der Meinung, dass es da bereits auch schon so war. Auto läuft und fährt normal, Fehler sind auch keine vorhanden, wesshalb der Mechaniker nun erst keine weiteren Maßnahmen ergriffen hat. Wie sieht das bei euch aus und was könnte die Ursache sein?

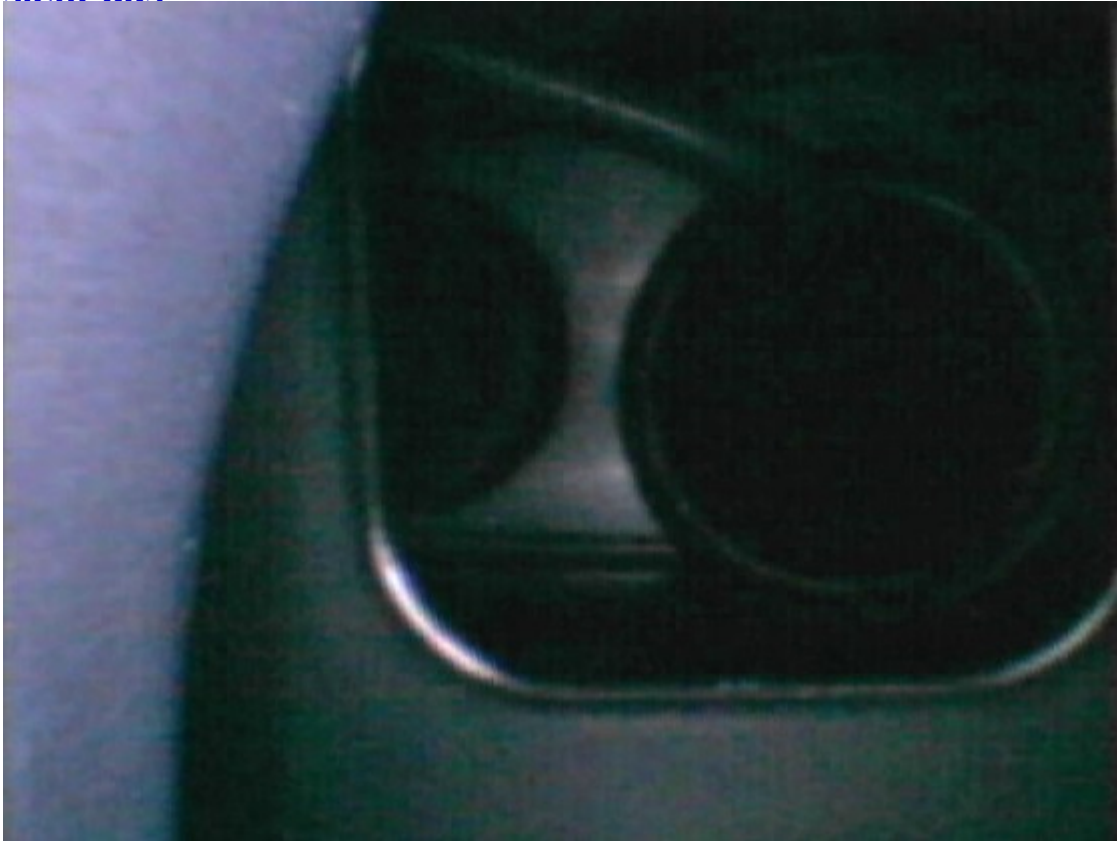
Ein Blick via Endoskop in den Endschalldämpfer, Position 110 cm ab Auspuffendrohr rechts. Auch hier ist - nach immerhin mehr als 50.000 km Laufleistung - gut erkennbar, daß keinerlei Rußablagerungen vorhanden sind. Weder im eigentlichen Auspuffendrohr.
