# **Fehler 01776: Bedienungseinheit für Niveauregulierung (E281)**

Fehler 01776: Bedienungseinheit für Niveauregulierung (E281)

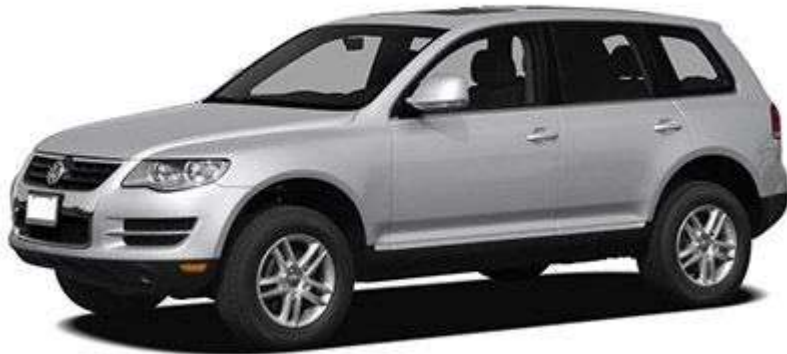
[Belegung Sicherungskasten Volkswagen Touareg \(2006-2010\) Sicherungen und Relais - BolidenForum](#)

hab nach "Touareg 7l Sicherungsbelegung" gegoogelt und den ersten Treffer genommen:

In diesem Artikel betrachten wir den Volkswagen Touareg (7L) der ersten Generation nach einem von 2006 bis 2010 erstellten Facelifting. Hier finden Sie...

Der Taster/Drehregler hängt auf Sicherung 44 (5A) auf Sicherungshalter C (Beifahrerseite)
