Fehler 01776: Bedienungseinheit für Niveauregulierung (E281)

Beitrag von „othu“ vom 11. Oktober 2022 um 21:16

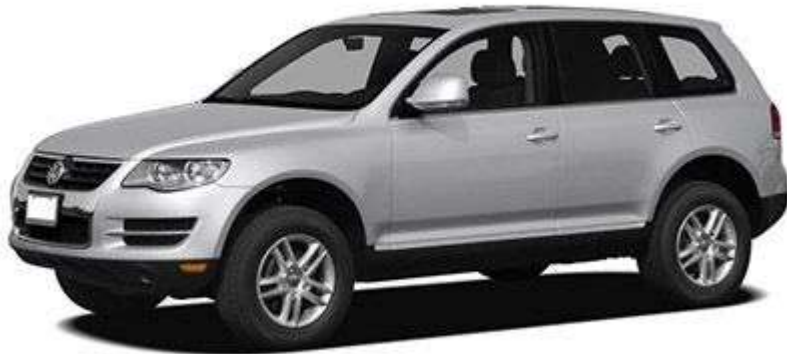
[Belegung Sicherungskasten Volkswagen Touareg \(2006-2010\) Sicherungen und Relais - BolidenForum](#)

In diesem Artikel betrachten wir den Volkswagen Touareg (7L) der ersten Generation nach einem von 2006 bis 2010 erstellten Facelifting. Hier finden Sie...

Der Taster/Drehregler hängt auf Sicherung 44 (5A) auf Sicherungshalter C (Beifahrerseite)

E281 - Bedieneinheit zur Regelung der Aufhängungshöhe
